### [I-03] 山口県内の耐候性鋼橋梁のさび性状評価と定期点検結果の比較 Rust properties and periodical inspection of weathering steel bridges in Yamaguchi Prefecture

山口県内の耐候性鋼橋梁のさび性状評価と定期点検結果の比較

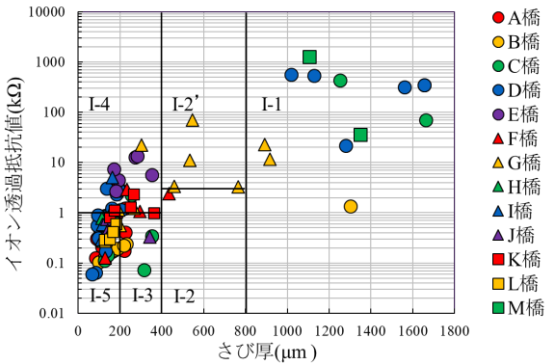
図-2 に13橋のI評点を示す。図-2より、すべての橋梁のほとんどの部位で未成長さびあるいは保護性さびがみられる一方で、B橋、C橋、D橋、F橋、G橋、M橋の桁端部でI評点I-2以下の異常さびが形成されている。表-2に各橋梁の部位別のI評点のうち、最も悪い評価を示す。

図-2 13橋のI 評点

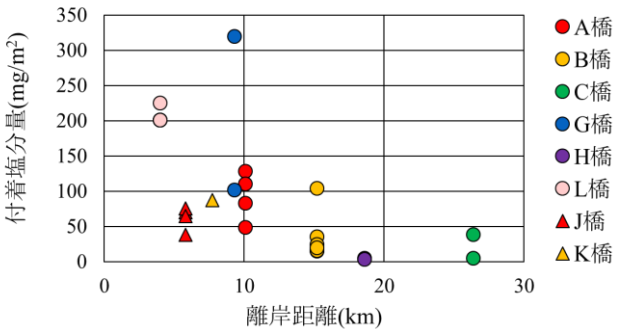
表-2 より、ウェブと下フランジ上面で I 評点 I-1, I-2 が多く得られている。これらの部位の腐食原因は、図-3 の赤線部に示すような伸縮装置からの漏水によるものである。漏水位置の直近に桁や対傾構がある場合には、漏水が桁や対傾構を伝い下フランジ上面に滞水するため、下フランジ上面とウェブで I 評点 I-1, I-2 が多く得られたと考えられる。図-4 に各橋梁の付着塩分量と離岸距離の関係を示す。図-4 中の付着塩分量は、最もデータ数が多く得られた下フランジ下面での計測値である。図-4 より、離岸距離が大きくなるほど付着塩分量は減少傾向にあることがわかる。また B 橋, C 橋, G 橋の 3 橋で I 評点 I-1 が得られていることから、離岸距離や付着塩分量よりも伸縮装置からの漏水が腐食に大きく影響を与えていると考える。

図-4 付着塩分量と離岸距離の関係
