[I-39] 鋼床版現場突合せ溶接継手の放射線透過試験データに基づく内部きずの発生傾向分析

An Analysis of embedded flaw in butt-welded joints of orthotropic steel decks

## 鋼床版現場突合せ溶接継手の放射線透過試験データに基づく内部きずの発生傾向分析

(国研)土木研究所 正会員 ○高橋 実 (一財)港湾空港総合技術センター 町田 文孝  
東京都立大学 正会員 村越 潤 東京都立大学 学生会員 土田 駿人

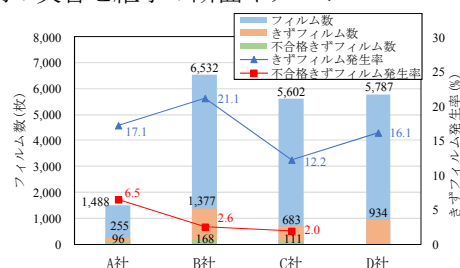
図-2 施工会社別のきず発生状況

図-2に、施工会社別のフィルム数、きずフィルム数、きずフィルム発生率(%), 不合格きずフィルム発生率(%)等を示す。A社の不合格きずフィルム発生率は、他社に比べて高い値を示している。また、A社ではきずフィルム発生率に対して不合格きずフィルム発生率が高く、逆にB社ではきずフィルム発生率に対して不合格きずフィルム発生率は低くなっている。また、不合格きずフィルム数が把握できているA,B,C3社の不合格きずフィルム発生率は、過去の調査結果23.8%(288枚/1,209枚)<sup>1)</sup>と比較すると、2.8%(375枚/13,622枚)に低下している。参考までに1990年道示の検査率検討<sup>2)</sup>では、

中間部の初期欠陥率を 4.0%と仮定している。この値と比較すると、前提条件の整理が必要であるが、2.5%(74 枚/2,981 枚)と低めの値となっている。

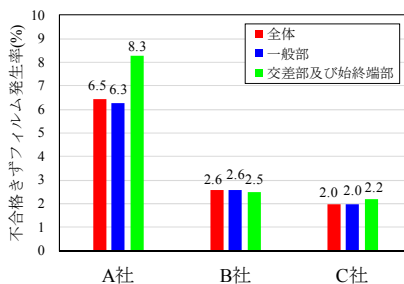
図-3 溶接箇所別の不合格きずフィルム発生率

図-3 に、A,B,C3 社について、溶接箇所別の不合格きずフィルム発生率(%)を示す。B,C 社に対して、A 社では中間部と交差部等では大きな差が見られる。ここで、この 3 社の交差部等の溶接方法はほぼ同じであり、交差部等の不合格きず発生率の差は、各社の施工方法の違いによるものと考えられる。

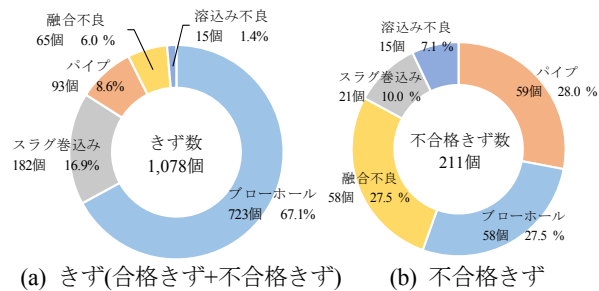
図-4 きず種別の発生状況(A 社と C 社の合計)

図-4 にきず種別の分類方法が同じ A,C2 社についてのきず種別の発生状況を示す。同図(a)より、きず全体の中ではブローホールの割合が 67.1%と高いが、同図(b)より不合格きずの中では、パイプ(28.0%),ブローホール(27.5%),融合不良(28.3%)が同程度の割合となっており、また、溶込み不良も多い傾向にある。なお、疲労の観点から注意すべき割れについては、過去調査<sup>7)</sup>では不合格きず中の割合で 12.2%であったが、今回の調査では見られなかった。

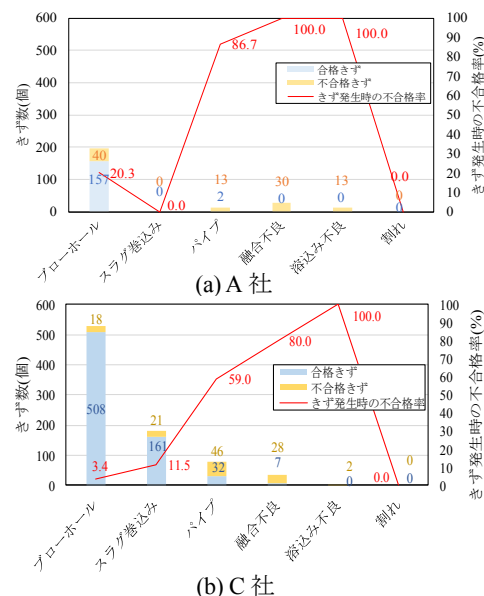
図-5 施工会社別のきず種別発生状況と きず発生時の不合格率

図-5 に同じ溶接方法を採用しきず種別の分類がされている A 社と C 社の 2 社について、きず種別の発生状況と、きず発生時の不合格率(%) (不合格きず数(個)/きず数(個)) (きず数=合格きず数+不合格きず数)を示す。2 社ともに融合不良、パイプ、溶込み不良による不合格きずの発生率が高い。溶込み不良は開先部が溶けていないことでありルート面の形状の急変や裏当て材の密着不良に起因し、融合不良は金属間の融合がされていないことであり溶接狙い位置の不適切さや前パスの形状不良等に起因するものと考えられる。

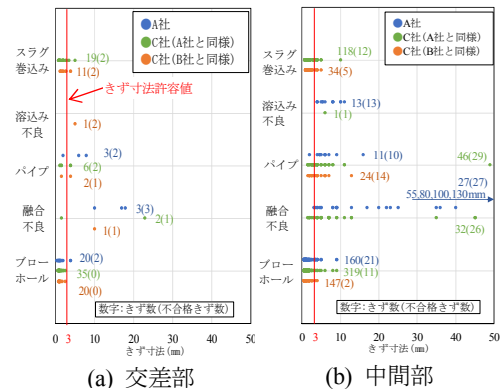
図-6 きず種別の寸法分布

図-6 に、図-1 の溶接法について、各社共通の CO<sub>2</sub> 半自動溶接による交差部と、各社で異なる中間部について、きず種別の寸法を比較して示す。上記の不合格きずの発生率の高い 3 つのきず種別のきず寸法は比較的大きく、特に融合不良は最大 130mm である。また、溶接法の違いに着目すると、交差部は中間部と比較して、きず寸法の各社間の差は小さい。次に、中間部の溶込み不良と融合不良に着目すると、SAW の A 社、C 社(A 社と同様の溶接方法)では発生しているが、SAW と CO<sub>2</sub> 半自動溶接併用の C 社(B 社と同様の溶接方法)では、フィルム数も関係するが発生していない。

CO<sub>2</sub> 半自動溶接では、溶接作業者が運棒により溶接の狙い位置を修正しながら溶接をすることにより、溶込み不良や融合不良などのきずの発生が抑制されているものと推測される。なお、中間部において、特に融合不良の不合格きずの発生数の多い箇所では、開先ルートギャップの状況(ギャップ量と溶接線方向の変化傾向)と対応する傾向がみられた。
