### [I-36] 鋼構造物の塗膜剥離原因調査

#### Investigation of coating delamination on steel structure

○福島 大貴<sup>1</sup>、佐藤 歩<sup>1</sup>、濱野 裕己<sup>2</sup> (1.首都高速道路、2.首都高技術)

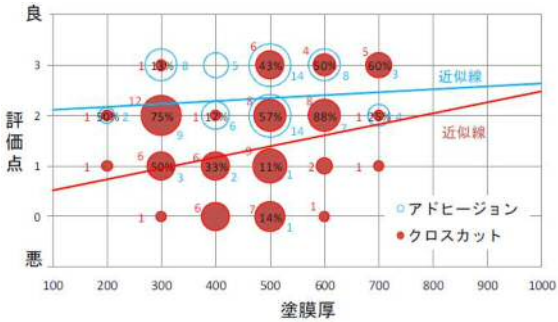
図-1 付着力試験評価と塗膜厚の関係

(1)～(3)に記載した各種試験結果について、相関性が見られるかを確認した(図-1)。塗膜厚が厚いほど付着力が低くなる傾向が想定されるが、今回の調査では相反する結果

となった。調査に用いたサンプル数が少ないため、今後はサンプル数を増やして整理する必要があると考えられる。

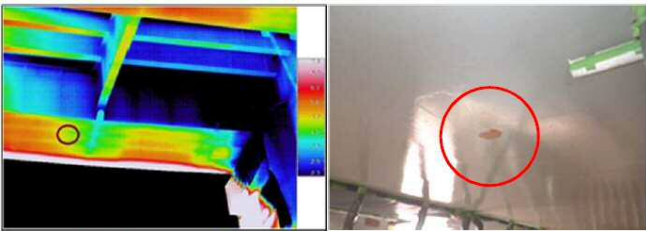
写真-2 赤外線点検状況

塗膜調査では、塗膜の劣化傾向の把握(剥離の前兆の推定)が難しいことがわかった。しかしながら、塗膜剥離は第三者被害に繋がる恐れのある損傷であり、塗膜剥離を確認した場合には、周辺で同様な損傷がどの程度あるのかを速やかに点検し、補修の検討資料とすることは重要である。そこで、赤外線サーモグラフィ法による点検(以下、赤外線点検という)が、塗膜劣化部を検知する有効な手法となり得るか検討を行った。最初のステップとして、明らかに塗膜劣化(ふくれ)が見られる箇所でも赤外線点検を行い、劣化箇所を温度変化部として検知できることを確認した。次のステップとして、遠望(高架下)からの点検の有効性を検証した。遠望目視では明らかな浮きやふくれが見られないが、赤外線点検で温度変化部として検知した箇所に接近し、塗膜の状況確認を行ったところ、塗膜の浮きを確認できた事例がいくつかあった。(写真-2)

赤外線画像(遠望) 接近目視
