能登半島地震におけるパイプラインの被災状況について About pipeline damage caused by the Noto Peninsula earthquake

吉田 弘明¹⁾、東 麻里子¹⁾、*矢野 真由子²⁾、木佐貫 晃一²⁾
YOSHIDA Hiroaki, HIGASHI Mariko, YANO Mayuko, KISANUKI Kouichi

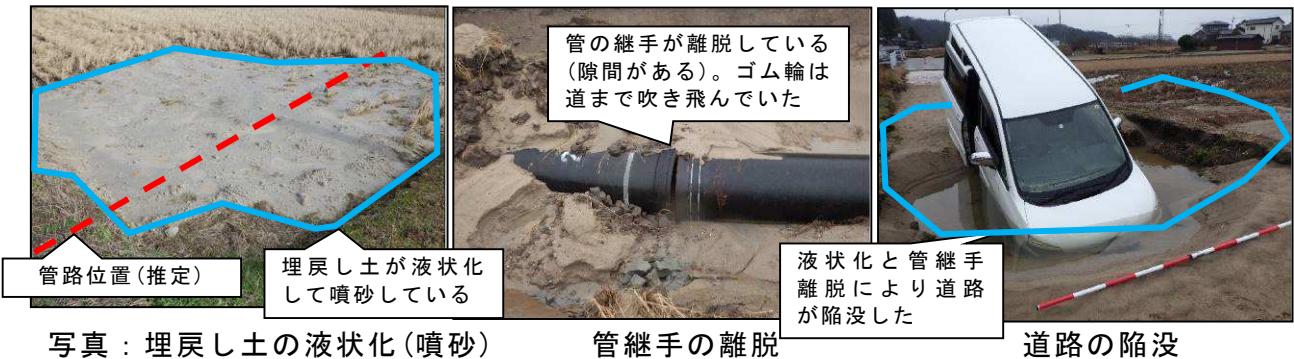
具体的な管路の被災として埋戻し土及び基礎材の液状化や継手の離脱などを確認している(表-2)。代表的な被災箇所の写真を以下に示す。被災箇所の内、直接管の離脱を確認した地点(写真:真中)の他でも、

地上部に陥没を確認した地点(写真:右)や変状が大きかった地点について、掘削を行って管体を確認したところ、継手が離脱していた。

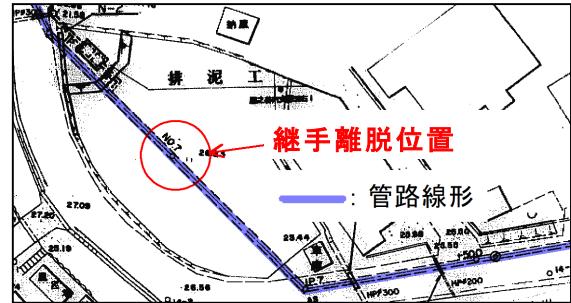
図-1 直線部での継手離脱位置

継手の離脱を確認した地点の特徴として、管路の直線部での離脱が挙げられる。一般的には、屈曲部や構造物との接続部において生じるとされている継手の離脱が、平面的にも縦断的にも直線である地点において発生していた。具体的には、図-1に示すとおり、上下流は屈曲しているものの、継手が離脱した位置は直線部であった。

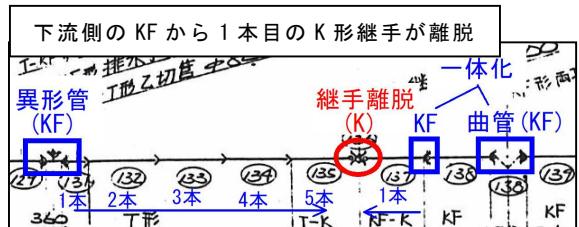
図-2 被災位置の管割図

これら直線部で継手が離脱した位置の配管を確認すれば、「被災箇所上下流の配管は、異形管(KF形)と一体化長さ確保のために離脱防止機能のついた継手(KF形)となっており、一体化の範囲から外れた位置に設置された一般継手(T形やK形)の位置で離脱している」ことが明らかとなった。具体的な事例として、管継手の離脱位置の管割図を図-2に示す。継手の離脱状況は以下のとおりである。

- ①離脱防止機能のついた継手(KF形)の隣の1本が離脱している。
- ②離脱していたのは管1本のみであり、その上下流の継手に変状はみられなかった。

以上より、当初は直線部での継手離脱と考えられたが、配管を確認すれば曲がり管部との接続部といえ、設計基準「パイプライン」に示される「地震時のウイークポイント」に挙げられている地点であることが明らかとなった。また、被災箇所は埋戻し土と基礎材が液状化していたことから以下のとおり推定した。「液状化により反力を失った曲管がスラスト力により移動し、その移動量を吸収できなかった一般継手(T形やK形)部分が弱部となり離脱した」ものと推定した。

本地区では、継手離脱箇所を含めた10か所について仮復旧を実施し、被災直後のかんがい期である令和6年4月26日に通水を開始できた。現場での対応にあたっては、MAFF-SAT(農林水産省サポート・アドバイス・チーム)により各局からの応援を受けて迅速な作業を行うことができた。ここに感謝申し上げます。
