## **[3H06-08] Decommissioning of Uranium Facility**

## ウラン取扱施設の廃止措置

### (1) 廃水処理室の廃止措置の概要

## ウラン取扱施設の廃止措置 (3) 廃水処理室の管理区域解除に向けた放射線測定

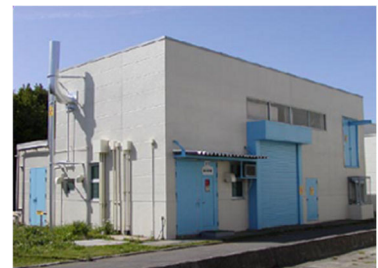
廃水処理室(Photo 1)は、ウラン濃縮施設から発生した放射性廃水中に含まれるウランの除去を行う目的で昭和51年に建設され、主な設備として、廃水処理装置(反応槽、吸着塔、乾燥機等)、地下ピット、給排気設備等が設置されていた。

Photo 1 廃水処理室外観

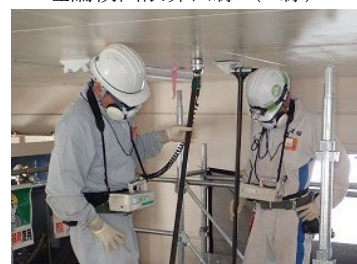
極めて低い放射線レベルである NR に対する念のための放射線測定評価を行う際は、測定値が自然放射線レベルの変化によるバックグラウンド（以下、「BG」という。）変動の影響を受けることを考慮しなければならない。BG 変動を考慮した検出限界係数率を求める理論式<sup>[1]</sup>及びカウント積算機能を有することで任意の時間あたりの計数値を測定できるサーベイメータにより BG 変動を考慮した理論検出限界曲線（Fig.1）を作成し、測定時間を決定した。また測定面を 3 m×3 m に区画し、各区画の中心で放射線測定を行った（Photo 1）。

Photo 1 NR に対する念のための放射線測定評価
