腐食鋼矢板水路へ施工した表面被覆工の再劣化実態とその機構  
Re-degradation conditions and mechanisms of surface coating applied to corroded  
steel sheet pile canals

Kamijo, T., Yamauchi, Y., Hagiwara, T., Matsumiya, M., and Suzuki, T.

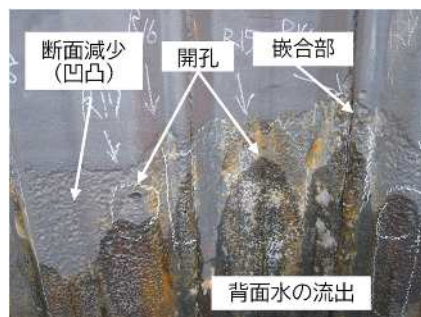
腐食鋼矢板水路の素地調整は、粉塵対策やプラスト材の回収が不要で、施工費も比較的安価な高圧水洗浄やウォータージェットが採用されている。しかし、素地調整後の鋼矢板表面は錆が残存し、水位変動部付近には腐食による開孔や断面減少（凹凸）が形成されている。また、嵌合部や開孔部から背面水が流出している（図1）。実証試験で採用された有機系被覆工法は、エポキシ樹脂系の薄膜形塗装と厚膜形塗装、およびポリウレタン樹脂系の超厚膜形被覆の3種類（略称：薄膜，厚膜，超厚）で、錆残存面への適用性を向上させる目的で錆止め塗料を併用している工法もある。

図1 素地調整後の鋼矢板外観（一例）

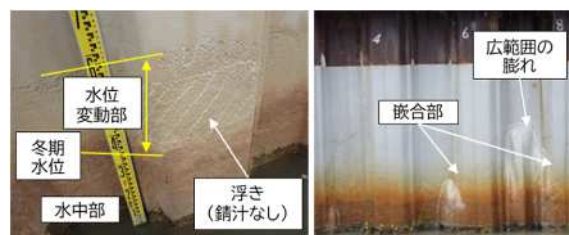
断される(図2, 図3). 他方, 厚膜形塗装・超厚膜形被覆(錆止め併用)は, 施工後10年~14年の時点でも変状面積率は比較的小さい(図2, 図4). 水位変動部付近に部分的な浮きが生じているものの, 錆汁や腐食膨張による顕著な変状は認められない(図5左側). なお, 超厚膜形被覆は, シームレスであるため, 嵌合部背面からの浸入水により局所的に大きな膨れが生じる場合がある(図5右側).

薄膜塗装では, 電位差腐食と酸素濃淡電池の影響を受けやすいため, 短期間で急激な劣化が生じたと考えられる. 他方, 厚膜形塗装と超厚膜型被覆では, 錆止め塗料の併用と膜厚による電位差緩和や凹凸部カバーリング効果により, 塗膜下腐食が抑制されているものと推測される. なお, 水位変動部のウェブ・フランジに生じている浮きは, 施工当初の付着強度不足と乾湿繰返しによる付着力の低下が主要因と考えられるが, 塗膜下腐食が進行している可能性も否定できない.

図5 超厚膜形被覆の変状(14年後)
