# 超長期耐久性を考慮した材料開発および狭隘地での施工に向けた新たな取り組み Material Development for Extra-Long-Term Durability and New Construction Approaches for Narrow Sites

○Norihiro OTAKA\*, Yuji FUJIMOTO\*, Yuichiro YAMAUCHI\*\*, Nobuhiko YAMADA\*\*\*,  
Shigetsugu TAKEDA\*\*\*\*, Seishi NAKAMURA\*\*\*\* and Tetsuya SUZUKI\*\*\*\*\*

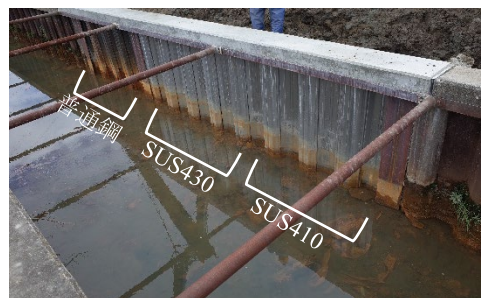
図1 施工直後(0日)

調査対象は、新潟県内のO排水路に設置された軽量鋼矢板およびステンレス鋼矢板である(図1)。設置後7年が経過した時点での外観状況を図2に示す。また、設置後5年の時点で水路の仮締切を行い、土中部を50cm掘り下げた状態で外観調査を実施するとともに、超音波板厚計による板厚計測を行った。

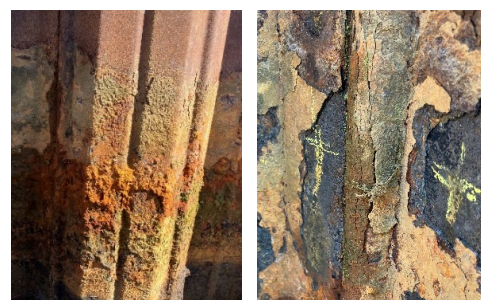
図3 軽量鋼矢板の腐食状態  
(暴露期間5年 普通鋼)

外観の状況を図3および図4に、板厚調査結果を図5に示す。普通鋼である軽量鋼矢板においては、鋼矢板全面に腐食が確認され、特に水位変動部においては、層状の浮き錆が発生していた(図3)。ステンレス鋼矢板(SUS430)では、表面の付着物をウェス等で除去すると直径1mm未満の微小な局部腐食である孔食の発生が確認された

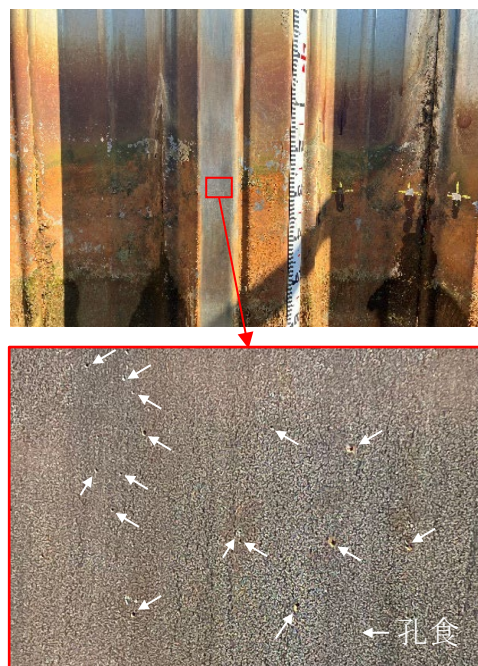
図 4 ステンレス鋼矢板の孔食発生状態 (暴露期間 5 年 SUS430)

(図4)。孔食は50mm×50mmの範囲に20～30個程度確認されたが、腐食量としては極めて微量であった。図5に板厚調査結果を示す。普通鋼では、腐食量が最大となる
