## 8. 農地造成・整備・保全

## [P-8] 農地造成・整備・保全

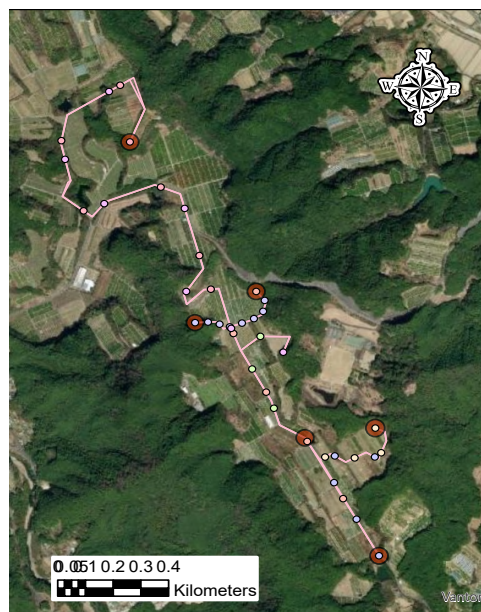
表 1 測定フィールド

本研究では、三重県御浜町阿田和に位置する果樹栽培地域を対象とし、親機を固定した状態で子機を移動させる通信試験を実施した。通信には 429 MHz 帯の無線機（どこでもでむ・どこでもでむ mini, サーキットデザイン社）を用い、受信信号強度（RSSI）を 1 分間隔で取得した。測定は定点 6 地点および移動を含む 45 地点で行った。通信品質の解析にあたっては、まず自由空間伝搬損失（FSPL）を用いて理論的な通信強度を算出し、実測値との差分を残差として定義した。この残差は、距離以外の要因による追加損失を表す指標である。次に、ArcGIS Pro を用いて通信リンク上の地形および植生情報を取得した。具体的には、10 m メッシュの DEM から地形断面を抽出し、最大遮蔽量（ $B_{max}$ ）および遮蔽面積（ $B_{area}$ ）を算出した。さらに、Sentinel-2 衛星画像から NDVI を算出し、植生密度の指標として導入した。これらの地理的説明変数と残差との関係を明らかにするため、MATLAB を用いて予測モデルの作成をした。

Fig1 Measurement Fields

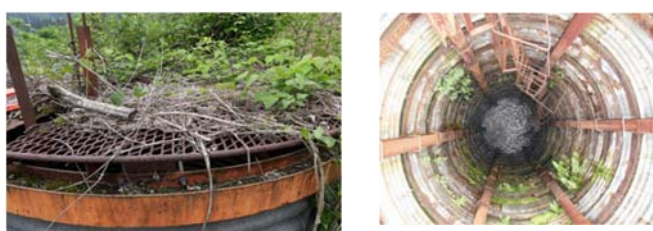
図5 ライナープレート製集水井の天蓋と植生

ライナープレート製では、天蓋の構造のから内部にも光が届くため、植生が侵入しやすい。これらが枯れて井戸底に溜まることで排水ボーリングを閉塞させ、井戸の「湛水」を引き起こすと考えられる(図5)。「湛水」は地すべり活動による排水ボーリングの破断でも起こり得るが、これまでのところそのような事例は少ない。「本体」の劣化割合が高くなったのは、ライナープレートや補強部材の錆によるものである。また、「閉塞」は主に集水ボーリングの目詰まりであるが、これには排除している地下水の水質が与える影響が大きい。よって井筒本体の構造で違いが見られる理由は不明であり、また図3から見て施工年代の影響でもない。

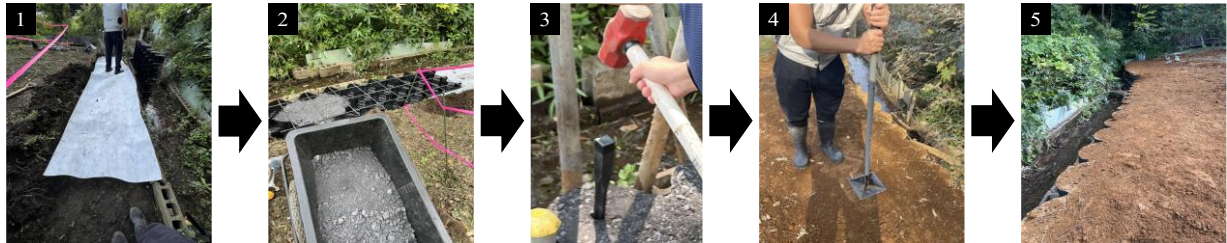
図 1 ジオセルの施工手順

Fig 1 Construction procedure of geocell

施工は、非土木施工者の 3 人体制で実施した。施工手順は以下の通りである。まず、2025 年 7 月 10 日に平板測量およびレベル測量を実施し、現地の地形状況の把握とジオセルの必要数量の算定を行った。同年 8 月 20 日にジオセル展開用の枠組みを作製し、8 月 25 日から 27 日の 3 日間で現地施工した。具体的な手順を図 1 に示す。1. ジオセル設置箇所を整地した後、荷重分散や沈下抑制のため不織布を敷設し、その上にジオセルを設置した。2. セル同士の接続部には付属品であるセルロックと接続ビスを使

用し、ジョイント部に上下方向から固定し、接続の安定性を確保した。その後、1 段目と 2 段目のセル内には碎石を充填し、転圧した。3. セル同士が重なる部分にはセルアンカーを打設し、固定を行った。4. 最後に、3 段目以降のセル内に現地発生土や赤土を充填して、段積みを形成し、タンパーで転圧作業を行った。5. 施工を完了した。
