都市高速道路の詳細調査 およびDXに向けた取組み

内外構造(株)：前川 敬彦

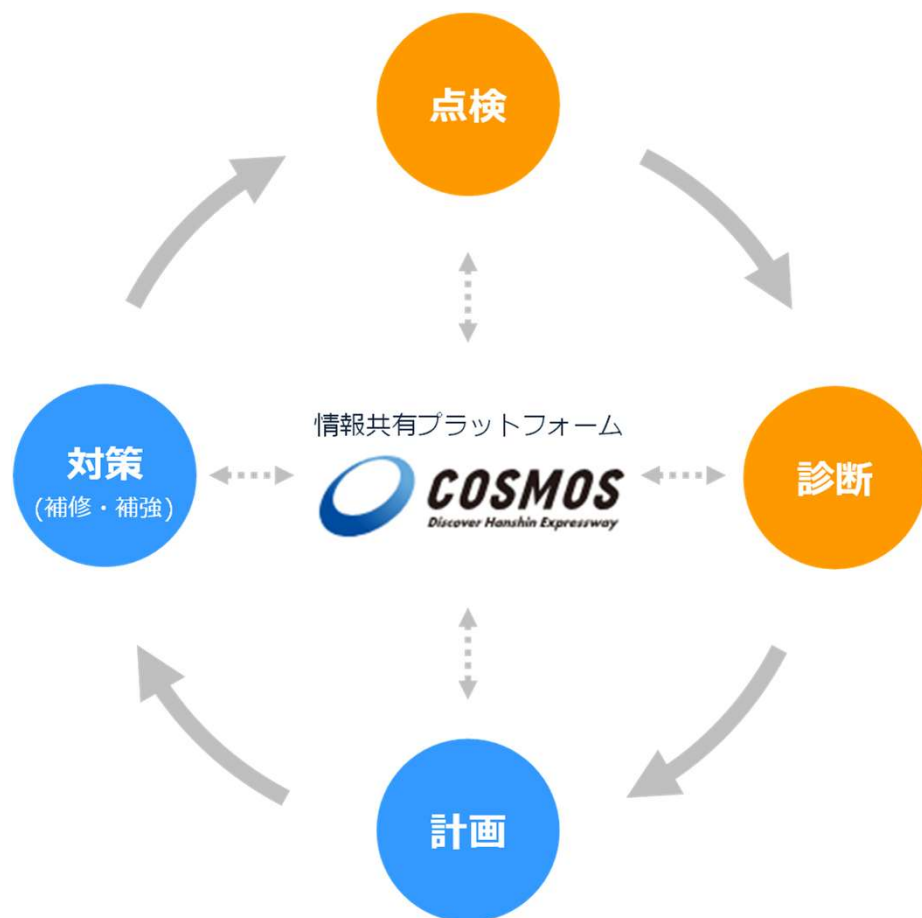
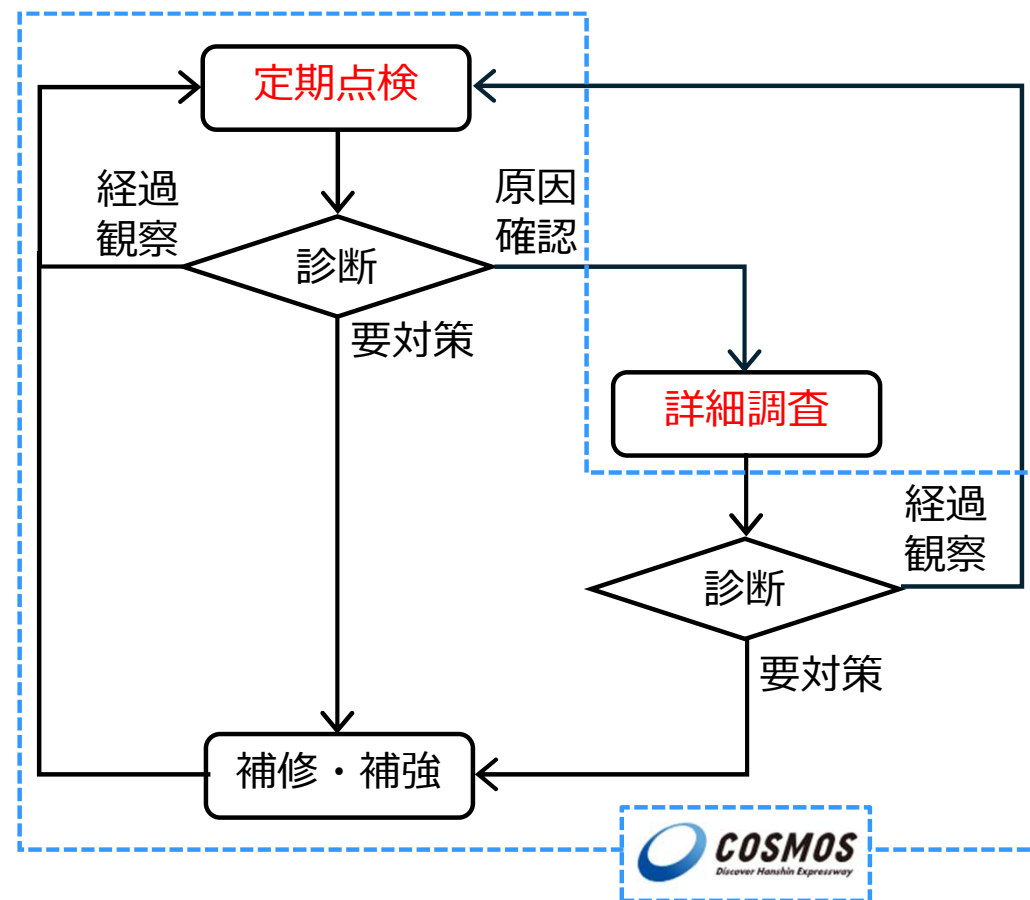
○道路構造物の維持管理の流れ

- 定期点検：5年に1回、損傷発見や進行状況を把握するプロセス
- 詳細調査：塩害やASRなど、損傷原因を特定するプロセス

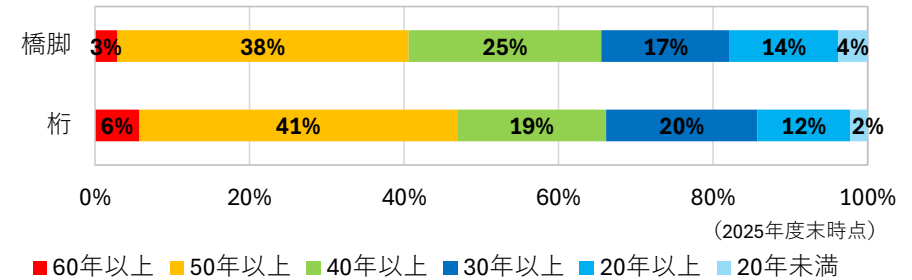
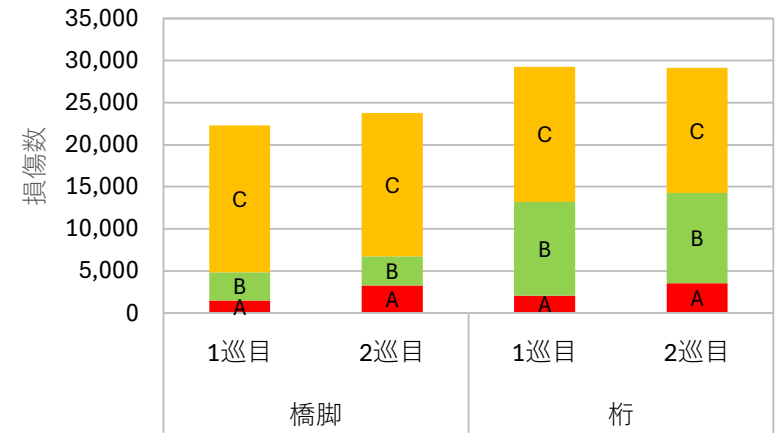
➤工種別の経過年数

- 橋脚、桁とも7割弱が

しゅん工後40年以上経過

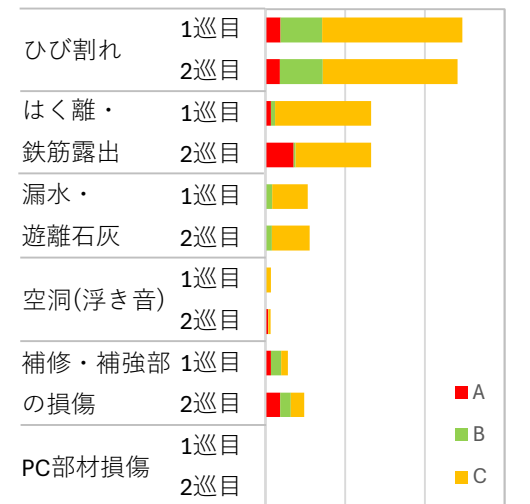
橋脚 (損傷数)

➤損傷度

- 全体の損傷数は**ほぼ横ばい**で推移
- 橋脚、桁とも**Aランク損傷数が増加**
⇒損傷が進行している可能性がある

損傷状況 A：対策が必要、B：状態を観察、C：軽微である

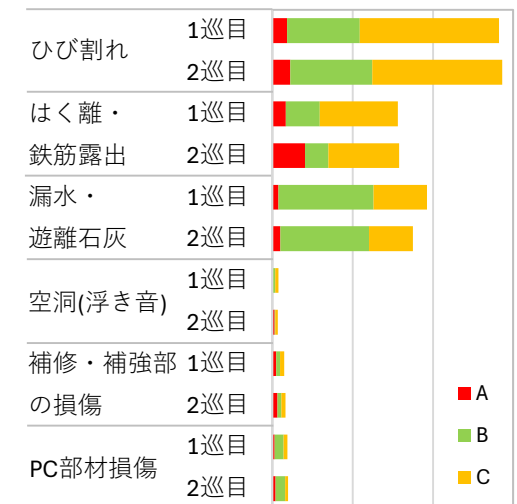
桁 (損傷数)

➤損傷内容

- 各損傷とも全体の損傷数は
ほぼ横ばいで推移
- 橋脚、桁とも**はく離・鉄筋露出**の
Aランク数が急増
- 橋脚の補修・補強部の損傷**もAラ
ンク数が増加
⇒劣化範囲の拡大や再劣化が
顕在化している可能性がある

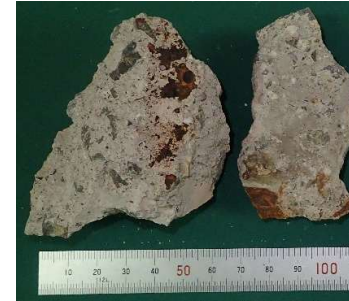
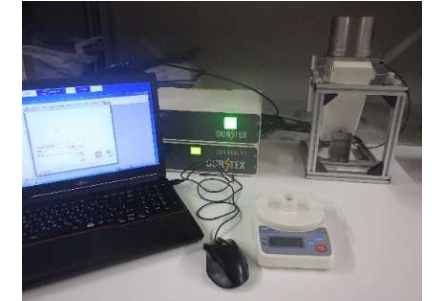
➤定期点検：Aランク損傷のはく離片を採取、蛍光X線分析装置で濃度分析

- ・ 閾値($2\text{kg}/\text{m}^3$)以上で塩害用断面修復材を使用
- ・ 断面修復材は、亜硝酸リチウム系または塩素固定化型・ポリアクリル酸エステル系を使用
- ・ 運用開始から10年ほど経過、**現在も補修効果が持続**（自然電位測定でモニタリング）

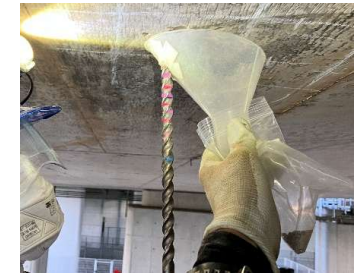
➤詳細調査：蛍光X線分析装置による濃度分析、鉄筋腐食調査など

- ・ 濃度分析はドリル削孔粉が基本、中性化深さ測定が必須
- ・ 鉄筋腐食はコア採取またははつりで確認、自然電位で面的な推定を行う場合もある

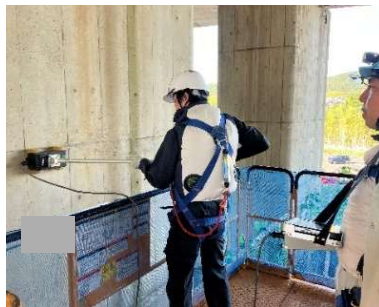
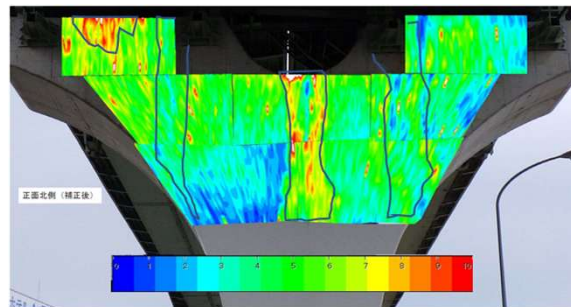
近赤外分光法：コンクリートビュー
（コンクリート表面の面的な濃度分布を把握）

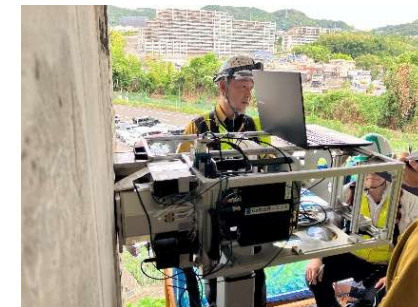
中性子線：RANS-μ
（3深度の塩化物イオン濃度を測定）

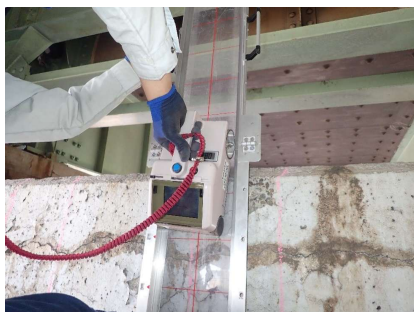
- ・ コア試験は圧縮強度、静弾性係数、膨張量、アルカリ量、岩種判定など
- ・ 鉄筋破断調査は磁気法による非破壊調査を併用する場合がある
- ・ 亜硝酸リチウムによる補修箇所では亜硝酸リチウム浸透度測定など

(磁気法の作業状況)

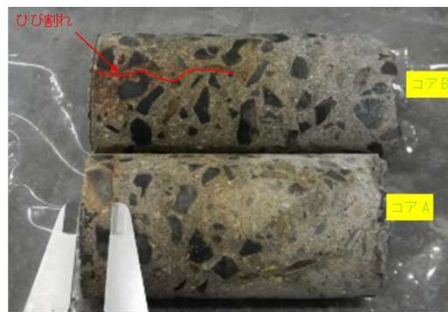
(亜硝酸リチウム浸透度測定状況)

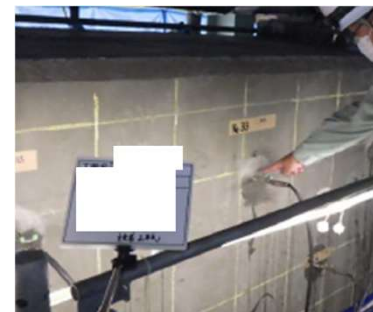
(亜硝酸リチウム注入状況)

- ・ F種表面保護(撥水系・防水系)、亜硝酸リチウム（膨張・腐食抑制）の圧入
- ・ 鋼板接着や炭素繊維による補強

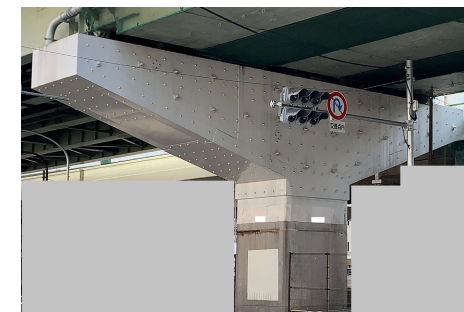
(鋼板接着補強)

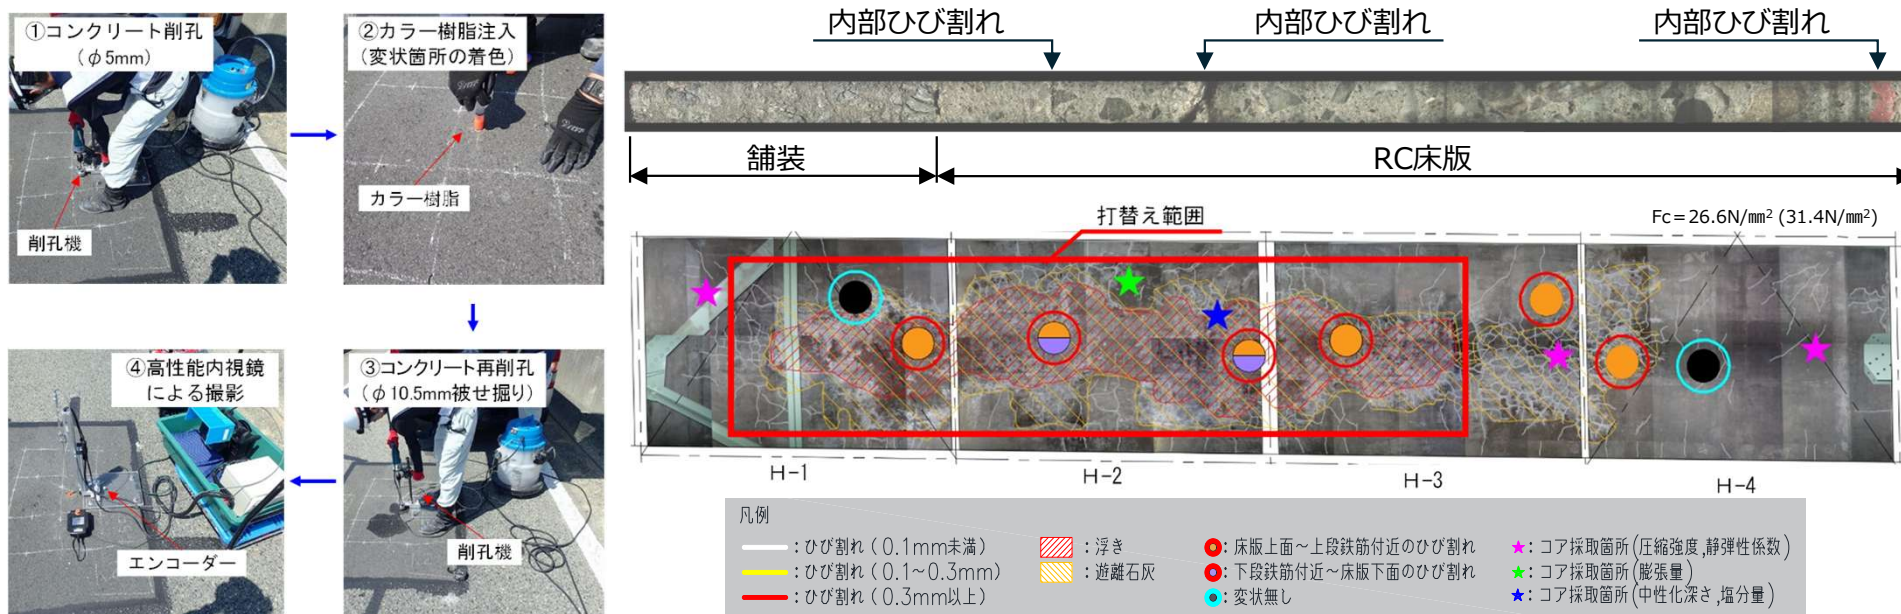
- ・ 微破壊調査では、Φ10.5mmで削孔し、動画撮影により内部状況を確認

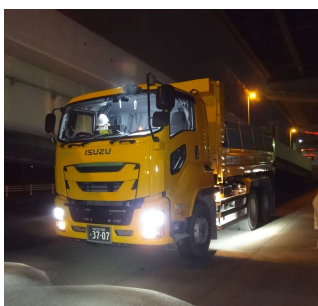
- ・ 補強効果の確認が目的のたわみ測定（20tの3軸トラックを使用）

(試験車)

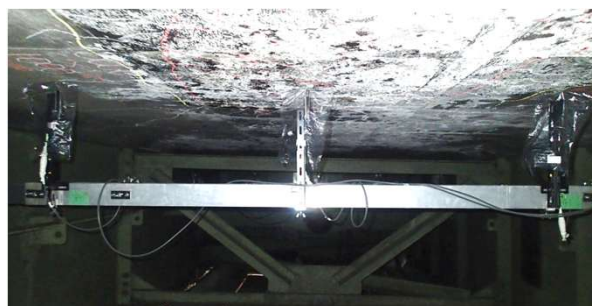
(変位計設置状況)

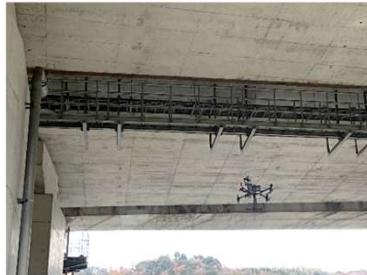
➤近接目視が困難な箇所（重機設置不可、進入困難など）での点検効率化

(産業用ドローン)

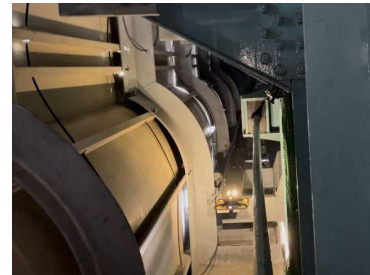
(マイクロドローン)

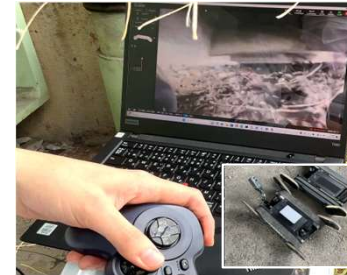
(陸上ドローン)

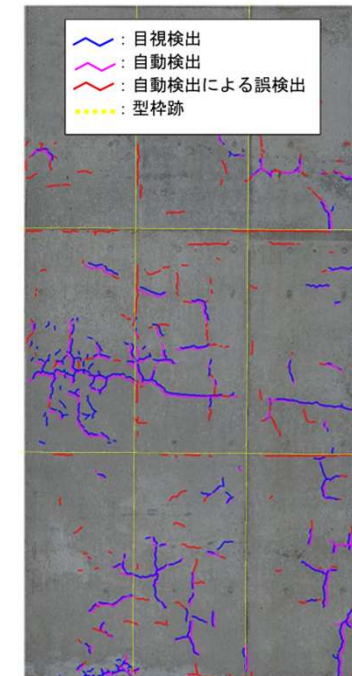
➤インストール型やクラウド型の複数システムを検証中

- ・ひび割れ検出率：目視検出に対する自動検出の一致率
- ・誤検出率：自動検出の不一致率
- ・分析時間：約200㎡範囲の検出に要した時間

(従来手法は約14時間、自動検出は数十秒～15分)

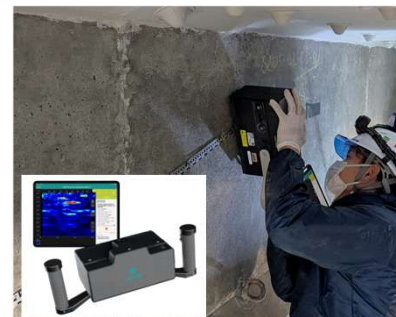
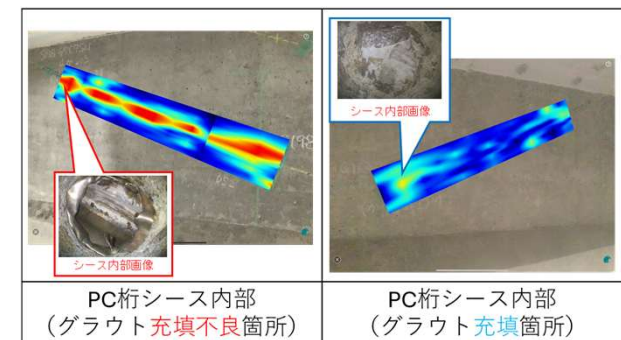
➤面的なPCグラウト充填状況の把握

PC桁シース内部
(グラウト充填不良箇所)

PC桁シース内部
(グラウト充填箇所)

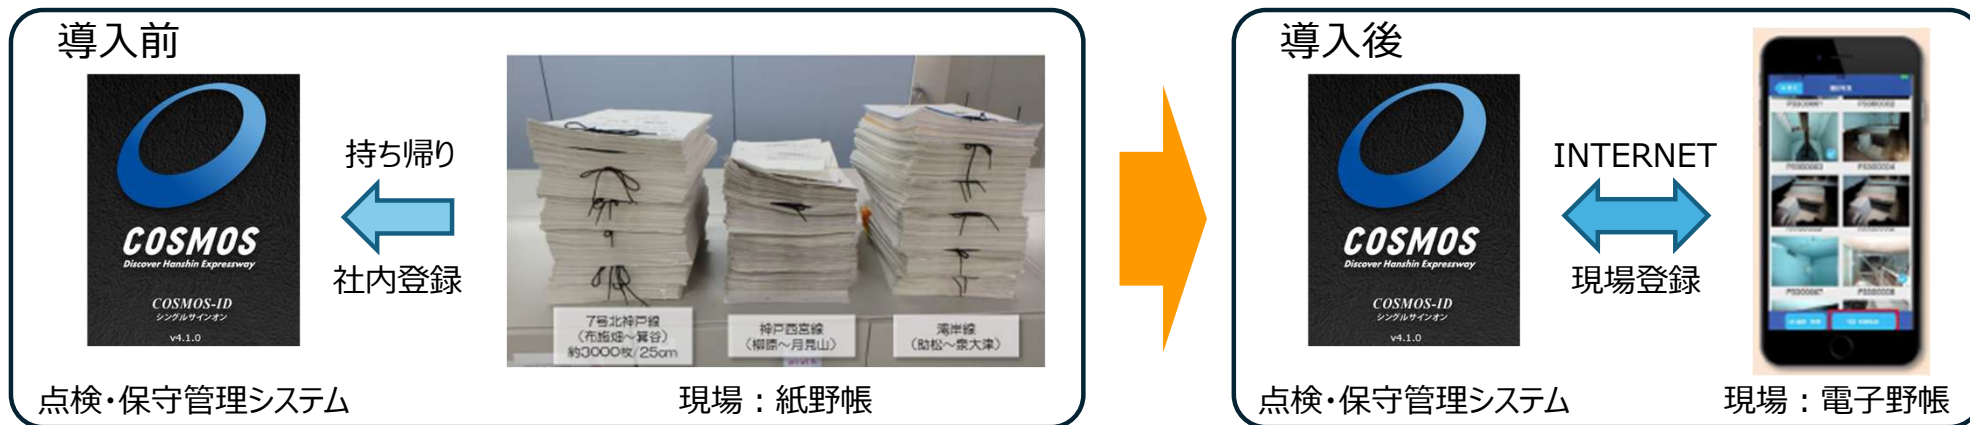
○定期点検の電子野帳システム

➢2016年に導入
