コンクリート工学年次大会2026(奈良)
コンクリート構造物診断セミナー

「歴史的構造物に学ぶサステナブルな維持管理」
～古都の知恵とAI診断技術の融合～

『奈良県コンクリート診断士会の地域連携と
新しい技術を用いた百石齋調査』

奈良県コンクリート診断士会 会長
JCI近畿支部「百石齋調査委員会」幹事 松田 好史

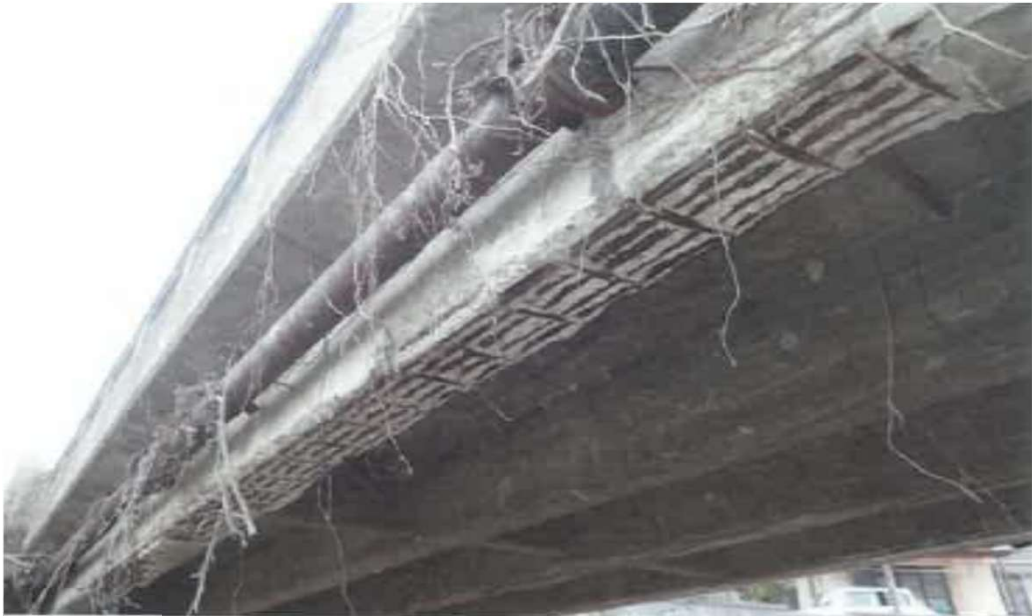
N市管理

架設年次：不明

構造：RCT形桁（4主桁）

橋長：12m、幅員：5.06m

点検結果：判定区分III

- ✓ 構造性能評価（安全性の確認）を行うためには、基本的な設計の知識が不可欠である。
- ✓ 主鉄筋の鉄筋腐食度が同程度でも、一般的に耐荷力（余力）への影響は、RCT形桁よりもRC版桁のほうが大きい。

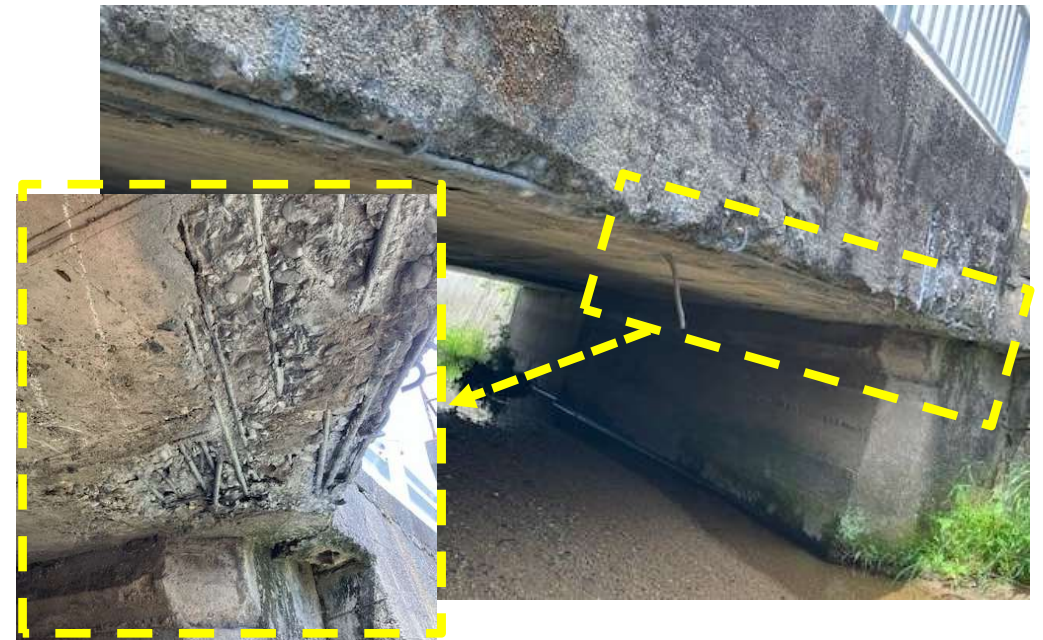
T市管理

架設年次：不明

構造：RC版桁

橋長：5.2m、幅員：13.50m

点検結果：判定区分III

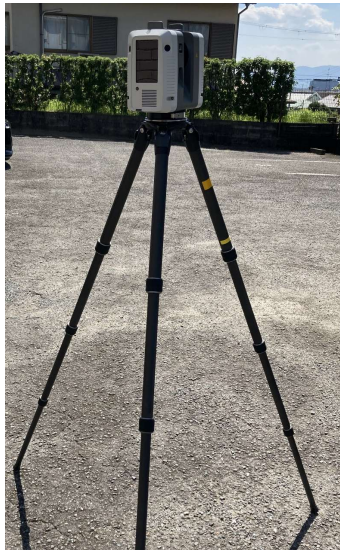
写真 使用機器

諸元	値
機器名	Leica RTC360
寸法 (mm)	120×240×230
重量	5.4kg
測定範囲	360° × 300°
最大測定距離	130m
測定スピード	1分
動作温度	-5℃～+40℃

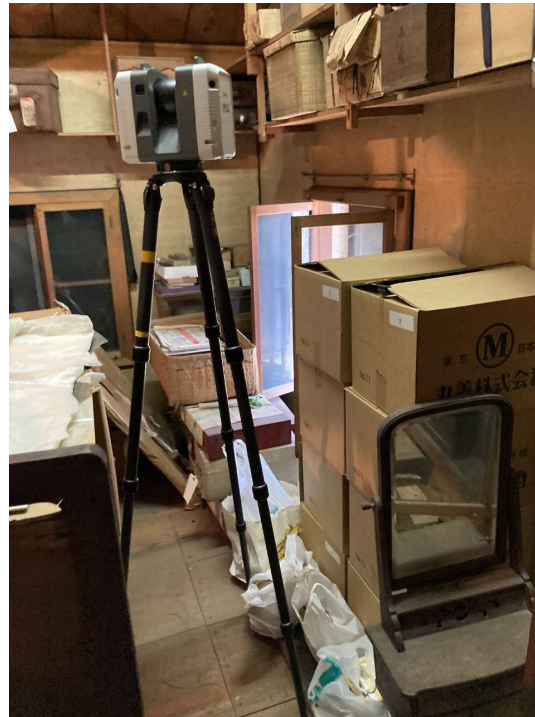
写真 2階計測時

百石齋の測量調査(3D測量)

実施日:2020年8月24日

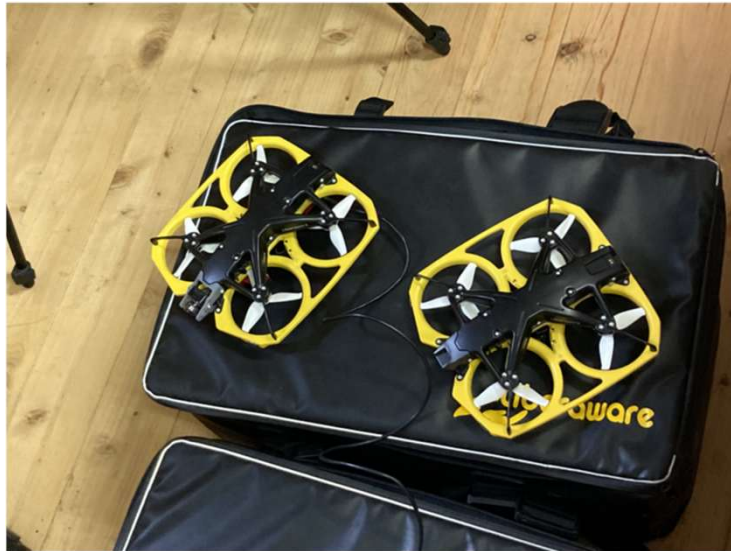
写真 狭小空間用ドローンIBIS

床下の高さが50cm程度と狭く、測量が困難であるためドローンを用いた測量を実施した。

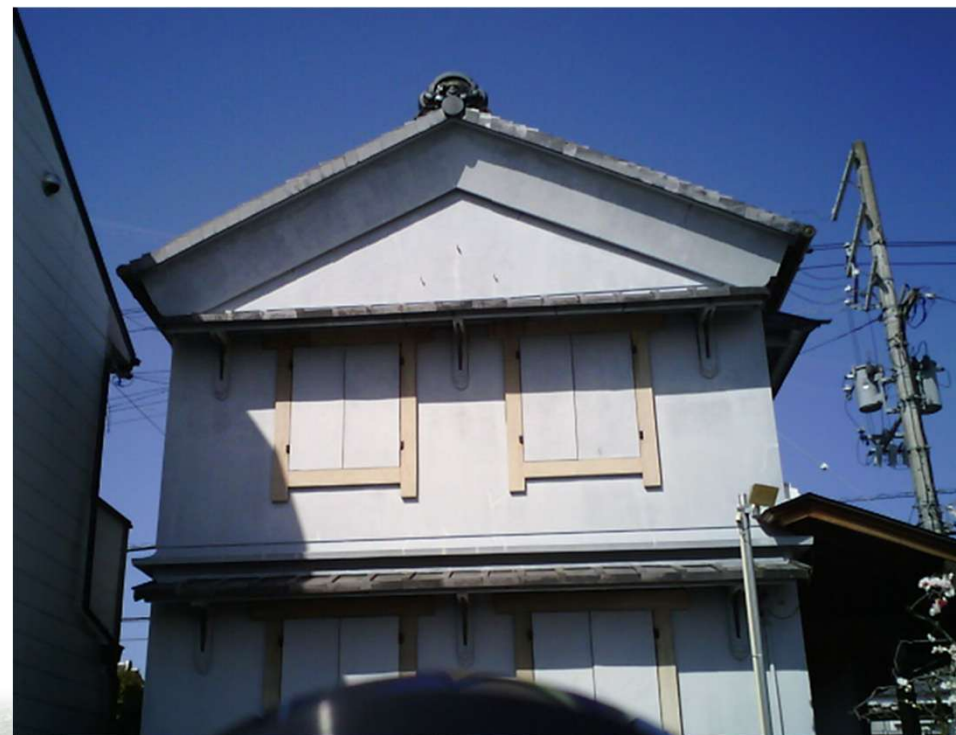
可視画像

- ・コンクリートの剥離と疑われるような高温箇所は確認できなかった。
- ・窓枠の付近に高温箇所が等間隔で確認でき、高温箇所に沿ってひび割れが発生していることを確認した。高温箇所の範囲から推察すると内部の柱部材に沿って発生している可能性が考えられる。また、一部のひび割れからはエフロレッセンスと思われる白い析出物の付着が確認できたため、雨水が浸入している可能性が考えられる。

写真 百石齋南面の調査
