[I-39] 鋼床版現場突合せ溶接継手の放射線透過試験データに基づく内部きずの発生傾向分析

An Analysis of embedded flaw in butt-welded joints of orthotropic steel decks

## 鋼床版現場突合せ溶接継手の放射線透過試験データに基づく内部きずの発生傾向分析

(国研)土木研究所 正会員 ○高橋 実 (一財)港湾空港総合技術センター 町田 文孝  
東京都立大学 正会員 村越 潤 東京都立大学 学生会員 土田 駿人

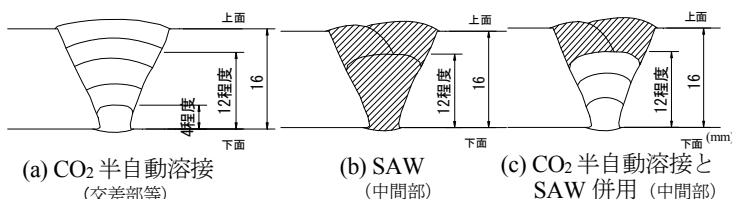
図-1 溶接法別の突合せ継手の断面イメージ

図-6 に、図-1 の溶接法について、各社共通の CO<sub>2</sub> 半自動溶接による交差部と、各社で異なる中間部について、きず種別の寸法を比較して示す。上記の不合格きずの発生率の高い 3 つのきず種別のきず寸法は比較的大きく、特に融合不良は最大 130mm である。また、溶接法の違いに着目すると、交差部は中間部と比較して、きず寸法の各社間の差は小さい。次に、中間部の溶込み不良と融合不良に着目すると、SAW の A 社、C 社(A 社と同様の溶接方法)では発生しているが、SAW と CO<sub>2</sub> 半自動溶接併用の C 社(B 社と同様の溶接方法)では、フィルム数も関係するが発生していない。
