### [I-12] 腐食が進行した耐候性鋼材の補修方法に関する検討

#### A study on repair painting for corroded weathering steel

腐食が進行した耐候性鋼材の補修方法に関する検討

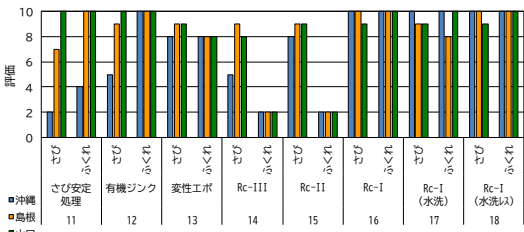
図-1 2年目外観評価

図-1 に、各鋼材のさび、ふくれ評価の結果を示す。さび安定化処理と有機ジンクリッチペイントは沖縄においてさびが多く発生していることがわかる。一方、変性エポキシ樹脂塗料は全地点でさび、ふくれともに 8 以上を保持しており、現段階ではさび、ふくれの発生はほとんど見られない。Rc-III では沖縄においてさびの発生が見られるが、Rc-II ではほとんど見られない。また、ふくれは Rc-III, Rc-II とともに 2 (約 5mm のふくれ) であるが、Rc-II はふくれの数は”F”と評価されており、大きいふくれが僅かに発生している状態である。図-2 に、曝露開始 2 年目の Rc-III の外観写真を示す。沖縄では全面で腐食が進行、島根では疵部周辺で腐食が進行、山口では全面で腐食の進行は見られない。曝露環境が腐食の進行に大きく影響を及ぼしていることがわかる。

本検討では、曝露開始 2 年後の塗装鋼材のさび、ふくれを ASTM D174-02, ASTM D610-01 に基づいて評価した。さび、ふくれ評価ともに、10 が健全な状態であり、小さくなるにつれてさび、ふくれが多く存在する。
