疑似漏水を援用した農業用パイプラインの性能照査法の検討 Verification Method for Performance of an Agricultural Pipeline by using Artificial Leakage

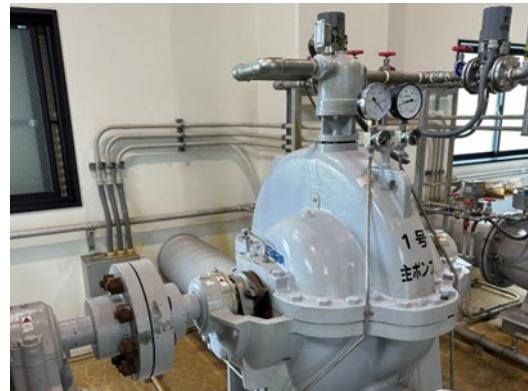
Fig. 1 上流端の揚水機場の様子

既設パイプラインにおいて、疑似漏水を検出する実証実験を実施した。管路延長は約 5.5 km で、管径が 600 mm の FRPM 管、SP 管および VU 管により構成されている。上流端に揚水機場 (**Fig. 1**)、下流端にオーバーフロースタンドの分水工があり、下流端が上流端よりおよそ 18.7 m 高い位置に存在する。本実験での各種計測について記載する。水圧計測では、空気弁にフランジを設置して圧力センサを取り付け、500 Hz によりデータ取得した。ひずみ計測では、マンホール内の管体の露出部分に対して、周方向および軸方向にひずみゲージを取り付け、500 Hz によりデータ取得した。

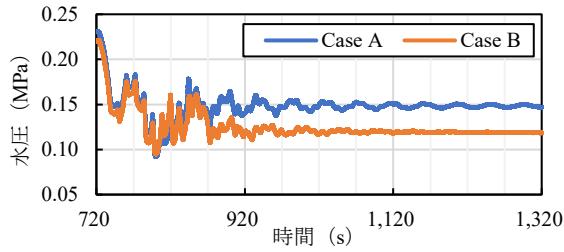
Fig. 2 ポンプ運転停止後の圧力波

検討結果について記す。水圧の時刻歴波形を **Fig. 2** に示す。ここでは、720 秒以降のポンプ運転停止に伴う圧力波に着目している。Case B では、漏水に伴う圧力波の減衰および水圧の低下が確認できる。この圧

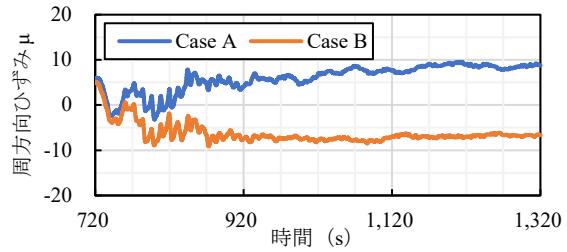
Fig. 3 圧力波起源の周方向ひずみ

力波に起因した管体の周方向ひずみをひずみゲージで計測した結果を **Fig. 3** に示す。ここでは、0.3 Hz のローパスフィルタを施すことにより、周方向ひずみが抽出できることが確認された。特に Case B では、漏水に起因するとされる周方向ひずみの低下が確認された。漏水の特徴を抽出するため、**Fig. 4** に FFT により求めた周波数分布を示す。**Fig. 4** における水圧 (**Fig. 2**) とひずみゲージによる周方向ひずみ (**Fig. 3**) における 0.3 Hz までの周波数分布では、Case A で 0.023 Hz, Case B で 0.019 Hz にピークが確認された。これは、本パイプラインにおける液柱共鳴の 1 次モード (0.018 Hz) に近い値であることが確認された。これらのピークにおいて、漏水のある Case B では、漏水のない Case A よりも振幅スペクトルが小さいことがわかる。この漏水に伴うエネルギー損失の影響を考慮すると、水圧だけでなく管体変形から漏水検出できることが推察される。なお、発表においては、デジタル画像相関 (DIC) 法による非破壊・非接触に

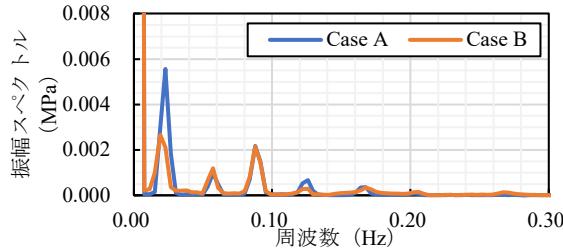
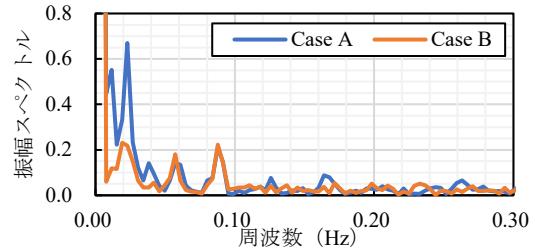
(a) 圧力波の周波数分布

(b) 周方向ひずみの周波数分布

Fig. 4 周波数解析による漏水現象の特徴抽出
