鉄道土木構造物の維持管理に対する 新技術の活用事例

JR西日本 構造技術室 コンクリート構造 河井 勇樹

2. 鉄道構造物の維持管理の現状

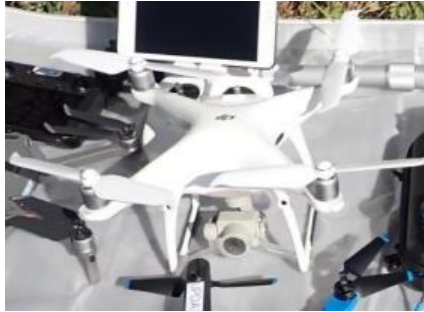
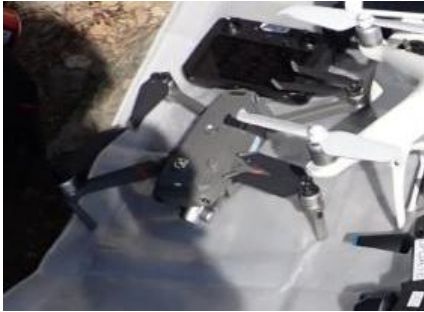
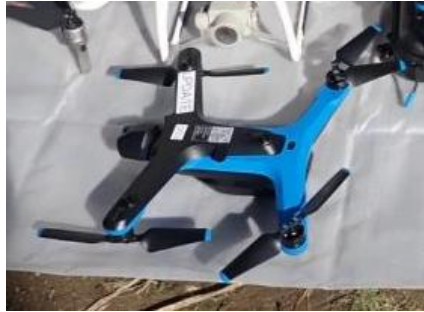
ドローンA	ドローンB	ドローンC
機体

【飛行安定性の検証】

・高架下等の非GPS環境下では機体によって飛行安定性に違いがある

高架下での制御方法	高度1~2m : GPS 2m以上 : 赤外線・気圧センサー	高度1~2m : GPS 2m以上 : 赤外線・気圧センサー	SLAM (画像による自己位置推定手法)
鋼板等の影響	鋼板周囲でコンパスエラー発生	鋼板周囲でコンパスエラー発生	無し
飛行安定性	△	△	○
操作性	難	難	やや難

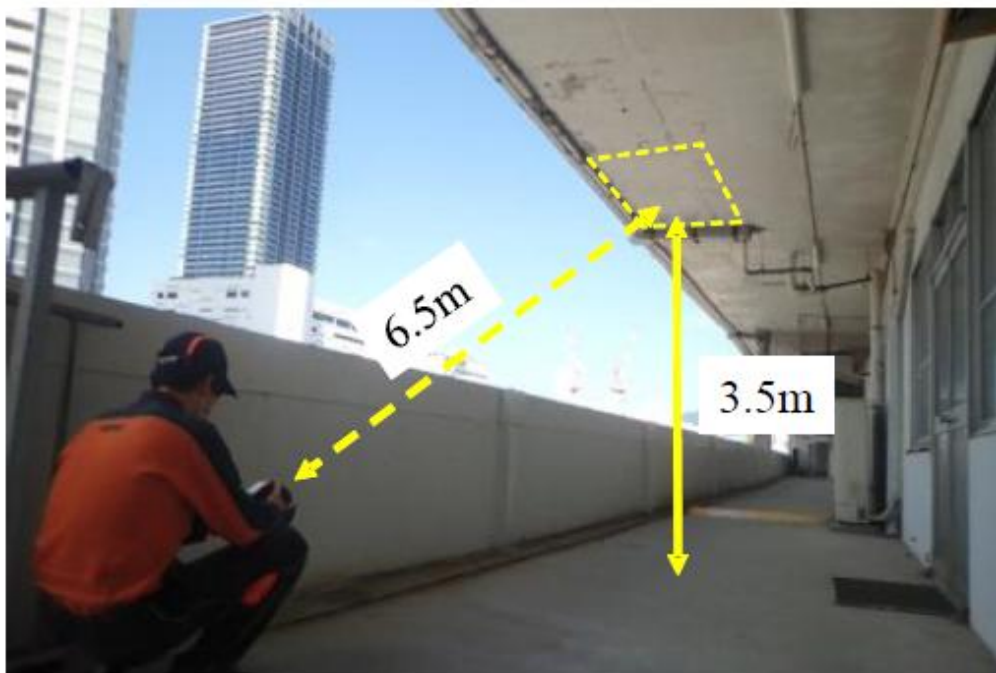
調査状況

【調査概要】

- ・操作性を考慮し、変状を見上げる角度でカメラを構え、カメラから変状まで6.5m、高さ3.5mの位置で撮影

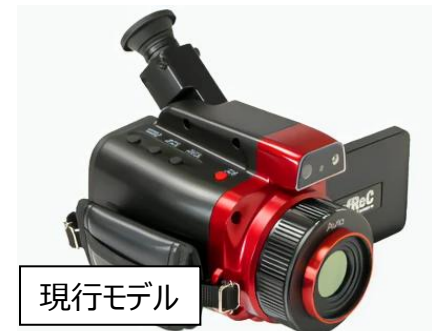
現行モデル

【撮影に使用したカメラの仕様】

- ・夜間も調査するが、昼間での調査を主な使用と考え、太陽光の影響が小さく昼間の調査に適している長周波帯を測定する機種

使用した赤外線カメラの性能

本検討	長田ら, 虫明ら
検出素子	非冷却マイクロボロメータ	非冷却マイクロボロメータ
測定波長	8~14 μ m	8~14 μ m
測定温度範囲	-40 $^{\circ}$ C ~ 120 $^{\circ}$ C	-20 $^{\circ}$ C ~ 300 $^{\circ}$ C
最小検知温度差	0.025 $^{\circ}$ C	0.1 $^{\circ}$ C
画素数	640 \times 480	320 \times 240
フレームタイム	30Hz	30Hz
